V713/1c...h

Deutsche Post
RFZ/RBPF
RAV3/Dok
Agastr.
Berlin
1199

Berlin, den 18.8.86

Beschaltung der Buchsenleisten bei V 713/1c; V 713/1d; V 713/1h und F 713/1c

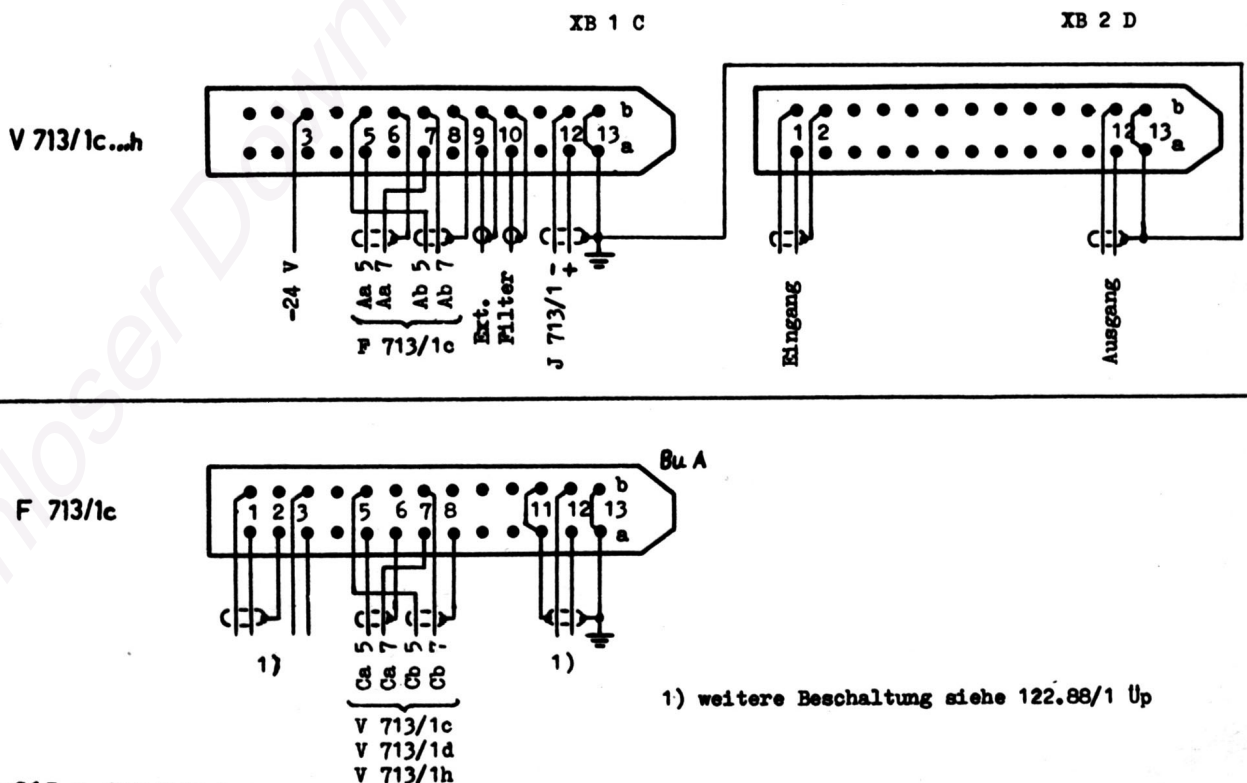
Ein in größeren 700-Anlagen beobachtetes Auftreten nichtlinearer Verzerrungen beim Regelverstärker V 713/1c ... 1h hatte seine Ursache in einem kapazitiven Übersprechen in den Verbindungskabeln zwischen V 713/1c ... 1h und dem Bediengerät F 713/1c.

Durch eine andere Zuordnung der Adern dieser zweiadrigen geschirmten Verbindungsleitungen zu den Anschlüssen der Buchsenleisten von V 713/1c ... 1h und F 713/1c läßt sich der beobachtete Effekt vermeiden.

Auf dieser Mitteilung ist die geänderte Beschaltung dargestellt.

Bei neu aufzubauenden Anlagen sollte diese Beschaltung zur Anwendung kommen. Bei bestehenden Anlagen ist die Änderung im Bedarfsfalle vorzunehmen. Auf die gleichzeitige Durchführung der Änderung an den Buchsenleisten von V 713/1c ... 1h und den zugeordneten Bediengeräten F 713/1c ist dabei zu achten.

Die Austauschbarkeit der Geräte wird durch diese Maßnahme nicht berührt.
