Wann „springen“ Tonabnehmer?

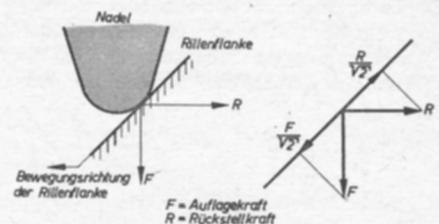
Bild 2: Die Kräfte an der Rillenwand

Somit setzt die Nadel jedes Abtasters einer seitlichen Bewegung einen Widerstand entgegen. Die zur Überwindung der Rückstellkraft erforderliche Kraft wirkt an der Rillenflanke der Auflagekraft ent-

Da die Verhältnisse im Augenblick des Hochgleitens der Nadel an der Rillenflanke verhältnismäßig gut zu übersehen sind, ist es zweckmäßig, von dieser Lage auszugehen. Die wirksamen Kräfte, Auflagekraft F und Rückstellkraft R , liegen in diesem Moment nur an einer Rillenflanke. Sie wirken parallel zur Rillenflanke, jedoch in entgegengesetzter Richtung. Im Augenblick des Beginnens des Hochgleitens der Nadelspitze an der Rillenwand sind beide Kräfte gleich groß (Bild 2). Die Bewegungsrichtung an der Rillenflanke als Folge der Auslenkung wird willkürlich angenommen. Beim Wechsel der Auslenkungsrichtung treten die gleichen Verhältnisse an der gegenüberliegenden Rillenflanke auf.
